Chiara Colombo
Lucia Toniolo
Valerio Di Battista
Paolo Gasparoli

Valutazione sperimentale dell'efficacia di metodi di pulitura su materiali lapidei

Experimental evaluation of the efficacy of cleaning methods for stone materials

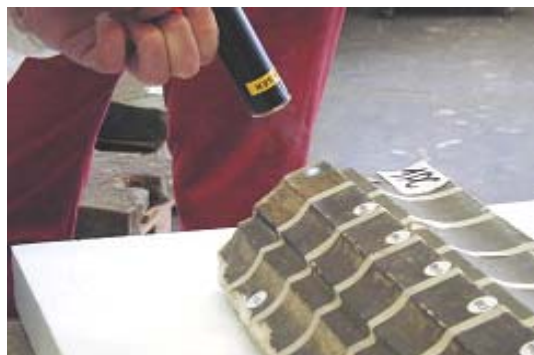
4.
 Prove di pulitura su piastrino
 in marmo di Candoglia: meto-
 do Laser Nd-YAG
 Marble sample cleaned by
 Nd-YAG

The problem of interaction with the substrate is well documented in literature [12-14] and the choice of the right working parameters should be carefully selected case by case. On the considered marble surface the damage threshold is assessed at about 0.5 J/cm² for both used wavelength (1064 and 532 nm), while to obtain a fairly good efficacy it is necessary to increase the fluency.

La pulitura Laser è un metodo molto efficace, rispettoso delle superfici e facilmente controllabile. Il problema dell'interazione con il supporto è ben documentato in letteratura [12-14] e la scelta dei parametri esecutivi più corretti deve essere attentamente condotta caso per caso. Sulla superficie in esame, la soglia di danno è stata definita a circa 0,5 J/cm² per entrambe le lunghezze d'onda utilizzate (1.064 e 532 nm), mentre per ottenere una migliore efficacia è necessario aumentare la fluenza.
